COMUNE DI GORLAGO (BG)

**Riordino dei reticoli idrici di Regione Lombardia
e revisione dei canoni di polizia idraulica
(DGR 25 Ottobre 2012 – N. IX/4287)**

**DOCUMENTO DI POLIZIA IDRAULICA
ELABORATO TECNICO DESCRITTIVO**

Gennaio 2013

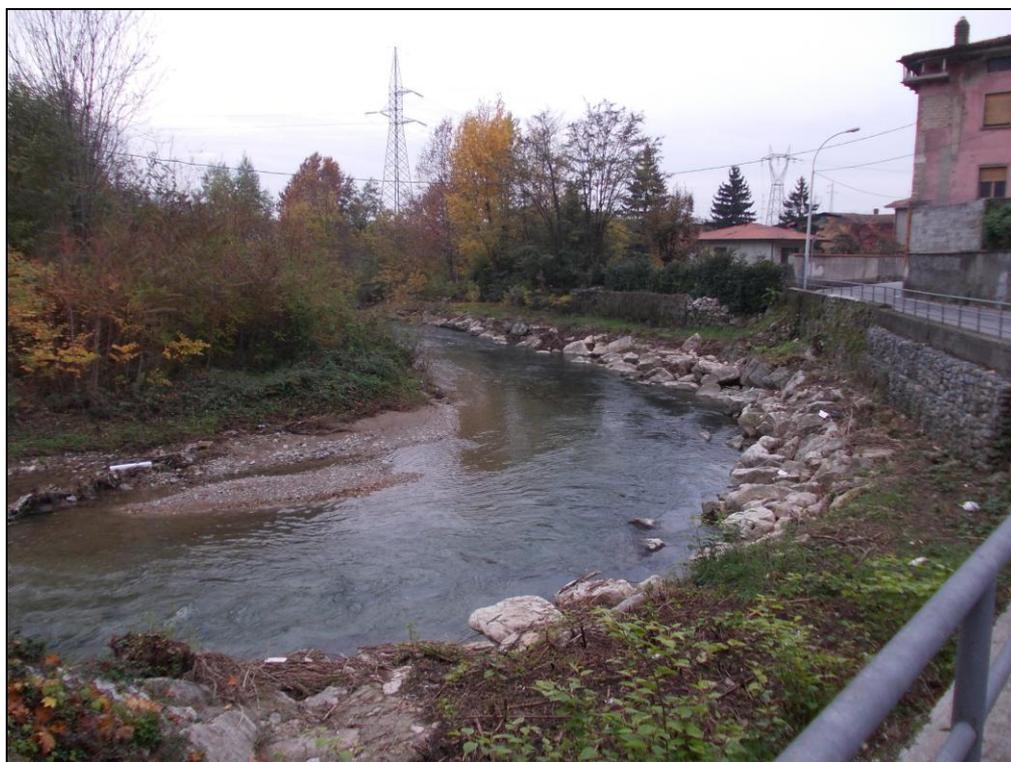
Foto 1 - Il fiume Cherio in località Bettole

L'alveo del F. Cherio, lungo il confine di Gorlago, ha un prevalente andamento sinuoso, con numerosi meandri, alcuni dei quali tagliati, alternati a tratti rettilinei di lunghezza non superiore ai 100-200 m.

Il letto è prevalentemente ghiaioso-ciottoloso, con una pendenza variabile fra lo 0,3 e l' 1,4%.

La larghezza media varia fra 12 e 16 metri, con brevi tratti di ampiezza maggiore, soprattutto in corrispondenza dei ponti.

Le difese spondali sono per lo più costituite da argini in froldo in pietrame cementato, soprattutto nel tratto medio e superiore, maggiormente lungo la sponda destra. Alcuni tratti di alveo sono confinati da muretti di recinzione in calcestruzzo, altri ancora, soprattutto nel tratto medio-inferiore presentano sponde allo stato naturale.

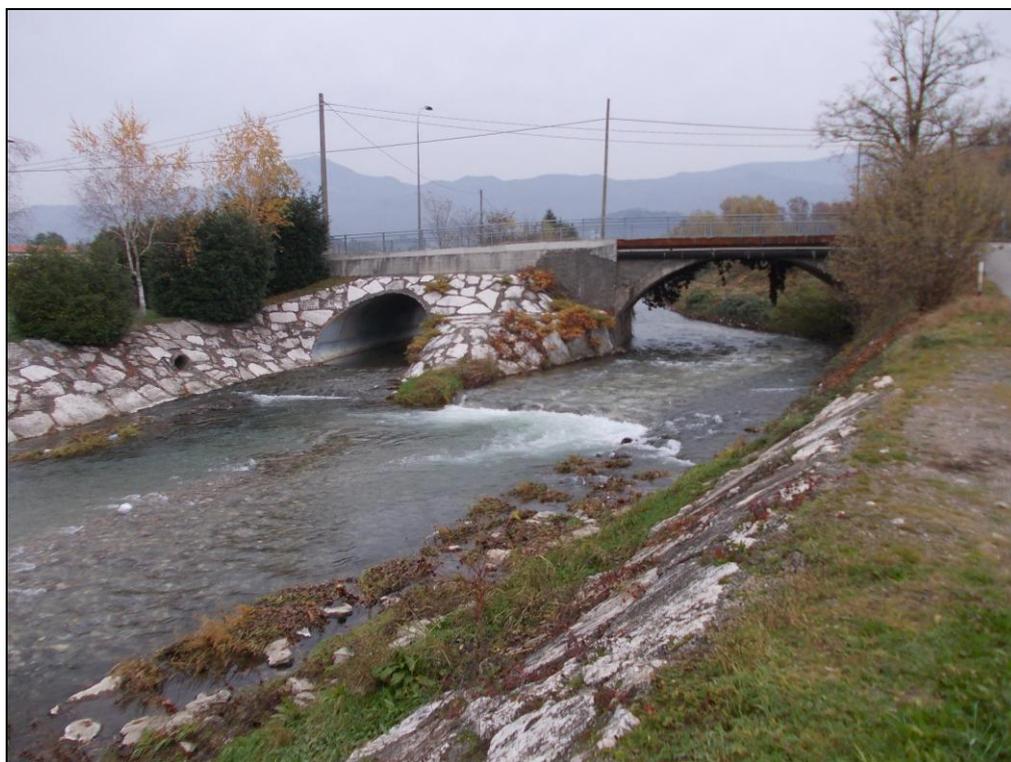
Foto 2 - Il fiume Cherio in località Montecchi

Al confine settentrionale del territorio di Gorlago, in località Montecchi, confluiscono nel F. Cherio il T. Tadone da destra ed il T. Malmera da sinistra.

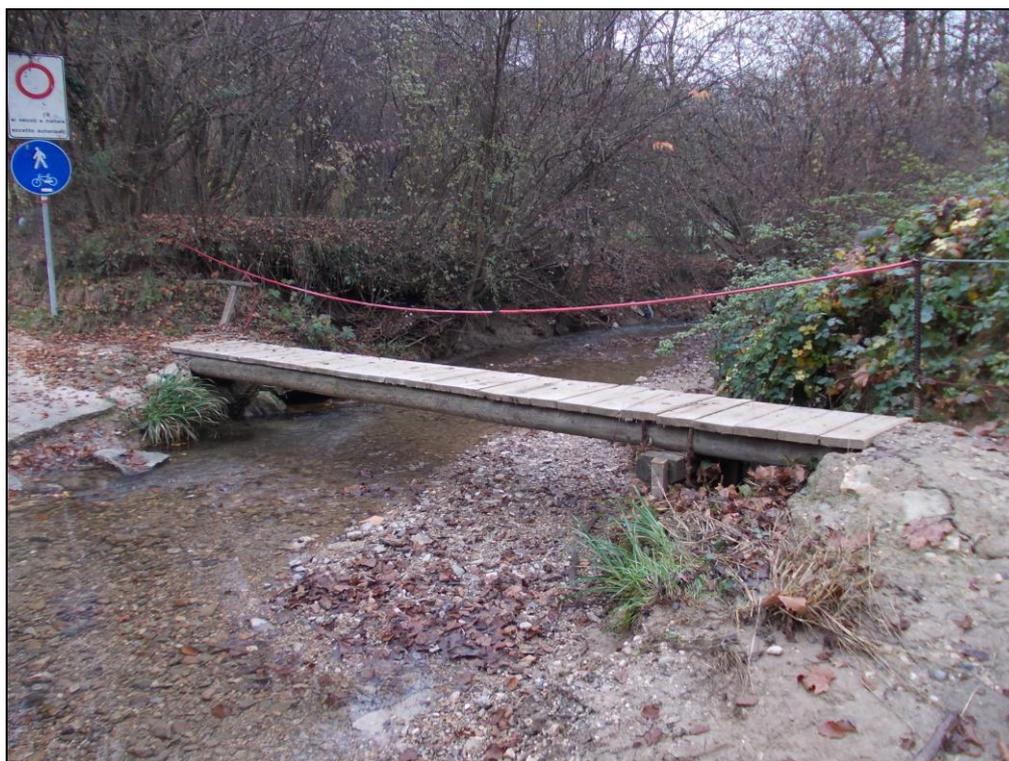
Foto 3 - Il T. Malmera a NE di località La Torre

Nella parte pedemontana, semipianeggiante il corso d'acqua ha un andamento sinuoso e meandriforme, risulta nel complesso poco inciso, 0,5-0,8 m, caratterizzato da sponde naturali accompagnate da frange boschive e da vegetazione igrofila .

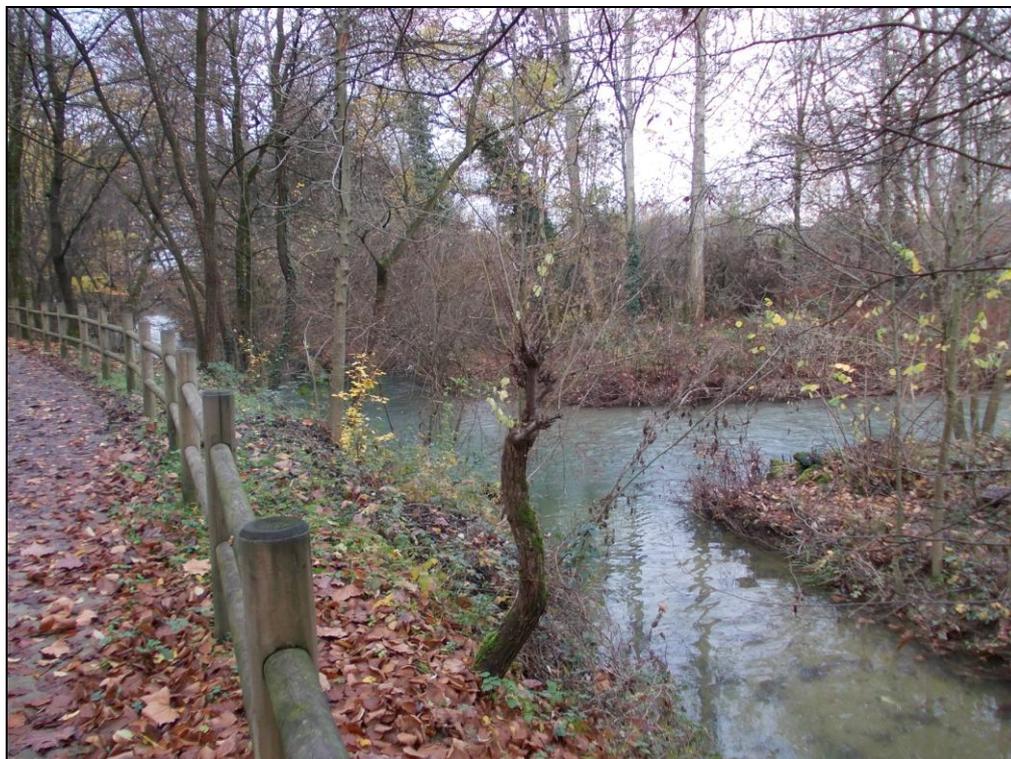
Foto 4 - Il T. Malmera alla confluenza nel fiume Cherio

La *portata centenaria* calcolata con la *Formula Razionale* e riferita alla sezione di chiusura posta alla confluenza nel F. Cherio, è pari a circa 31 m³/s.

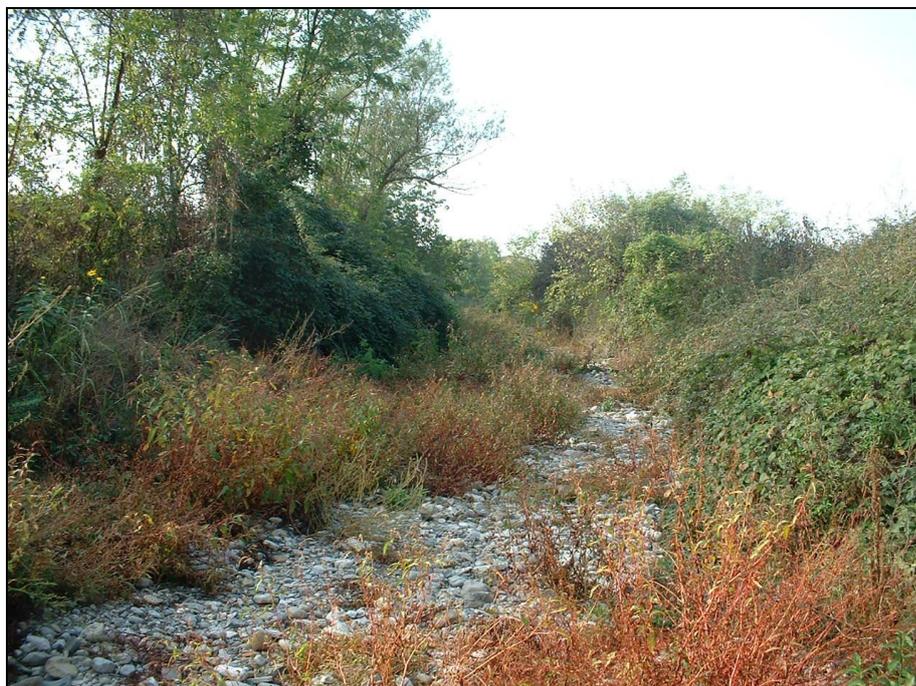
Foto 5 - Il T. Tadone nel novembre 2003 nei pressi della confluenza nel Cherio

Il torrente ha una portata media modesta, circa 0,4 m³/s, variabile, oltre che a seguito di piogge prolungate sul suo bacino, a causa dei massicci prelievi d'acqua per la centrale idroelettrica di Trescore Balneario, che nell'ultimo tratto, fino alla foce, lo prosciugano quasi totalmente denotando un letto ciottoloso, localmente ristretto e invaso da vegetazione erbacea e cespugliosa.

Uno studio di compatibilità idraulica con finalità urbanistiche, eseguito nel novembre 2003, ha calcolato per il T. Tadone, alla sezione di chiusura corrispondente alla confluenza nel F. Cherio, un valore di piena centenaria pari a circa 40 m³/s.

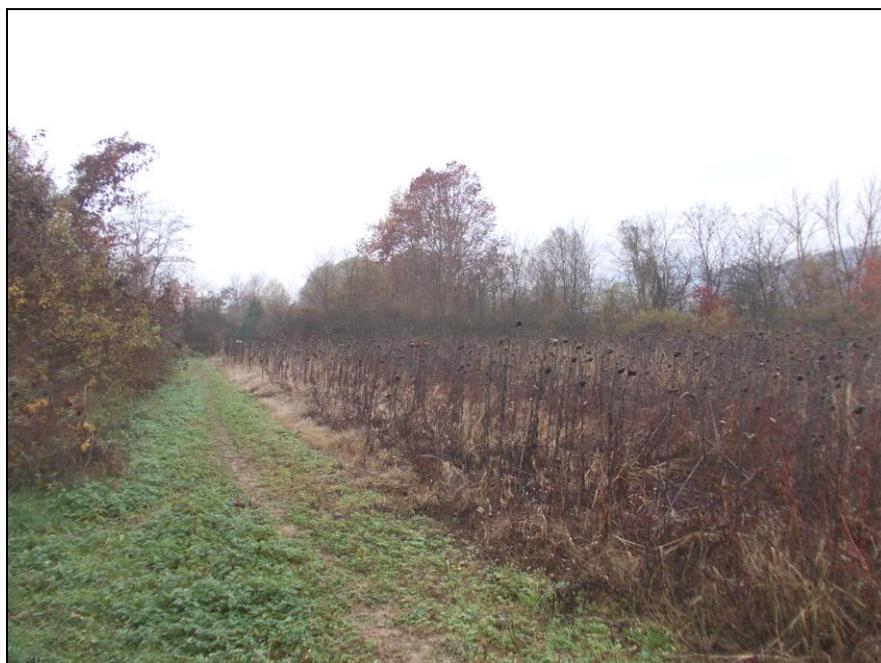
Foto 6 - Area di spaglio del Rio GRLA_01

Si tratta di un'asta di lunghezza modesta, circa 500 m, che inizia intorno a quota 340 incidendo il substrato marnoso-arenaceo. Verso valle riceve da sinistra un paio di rivi minori e giunto nella fascia pedecollinare si spaglia nei terreni alluvionali e colluviali formando zone umide inserite in un ampio conoide che si salda con quello formato dal rio posto ad ovest. La confluenza nel t. Malmera non è stata individuata, ma avviene probabilmente per scolo naturale delle aree umide.

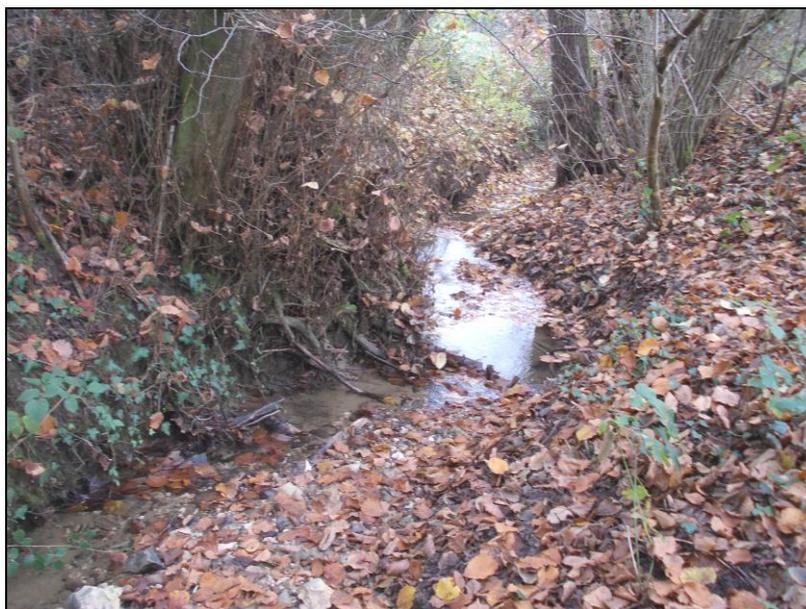
Foto 7 - Il rio Valle dei Frati prima della confluenza nel t. Malmera

Nel tratto terminale, prima della confluenza nel t. Malmera, l'asta principale diviene un modesto ruscello con sezione ristretta, poco incassata, localmente occulta da fogliame e ramaglie.

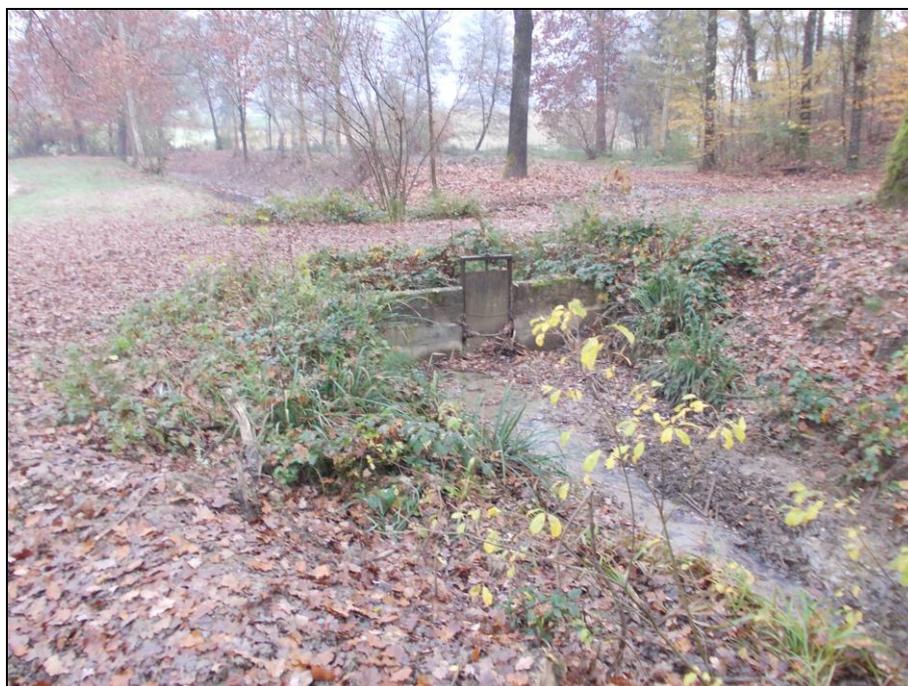
Foto 8 - Il rio Valle del Lenzuolo nel tratto terminale prima della confluenza nel t. Malmera

Nella fasce più elevate il reticolo idrico è bene inciso ed incassato in versanti mediamente acclivi, mentre al disotto di quota 270, dove prevalgono aree prative, le aste assumono sezioni svasate, poco approfondite tali da esondare facilmente impregnando le zone limitrofe e contribuendo a formare piccoli acquitrini nei quali si sviluppa una caratteristica vegetazione palustre di particolare valenza ecologica.

In questa zona il ramo principale del corso d'acqua presenta brevi tratti tombinati all'intersezione con strade campestri.

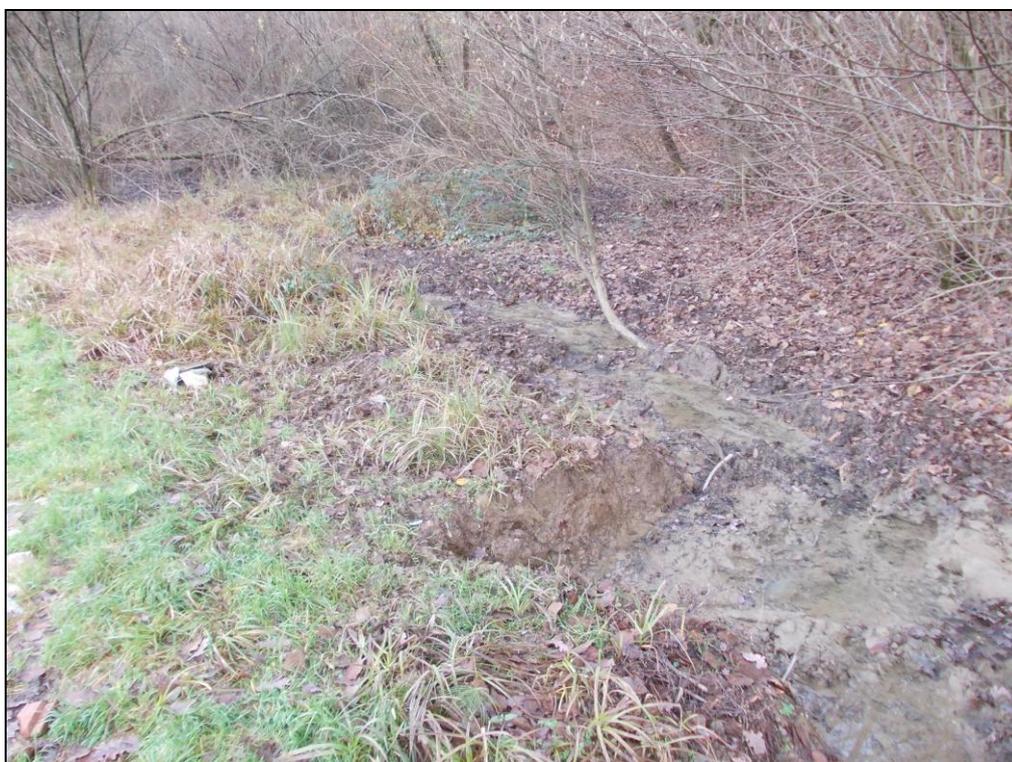
Foto 9 - Il rio GRLA_06 a monte della confluenza nel T. Malmera

Questo segmento di reticolo minore ha dimensioni modeste ed una lunghezza massima di poco superiore, con una gerarchizzazione di 2° grado. Il suo alveo risulta incassato nella fascia collinare mentre più a valle dove riceve un rivo da destra, è poco o nulla inciso ed amplia la sua sezione fino a circa un metro di larghezza, con tendenza a divagare, impregnando di acqua le aree adiacenti sulla sinistra.

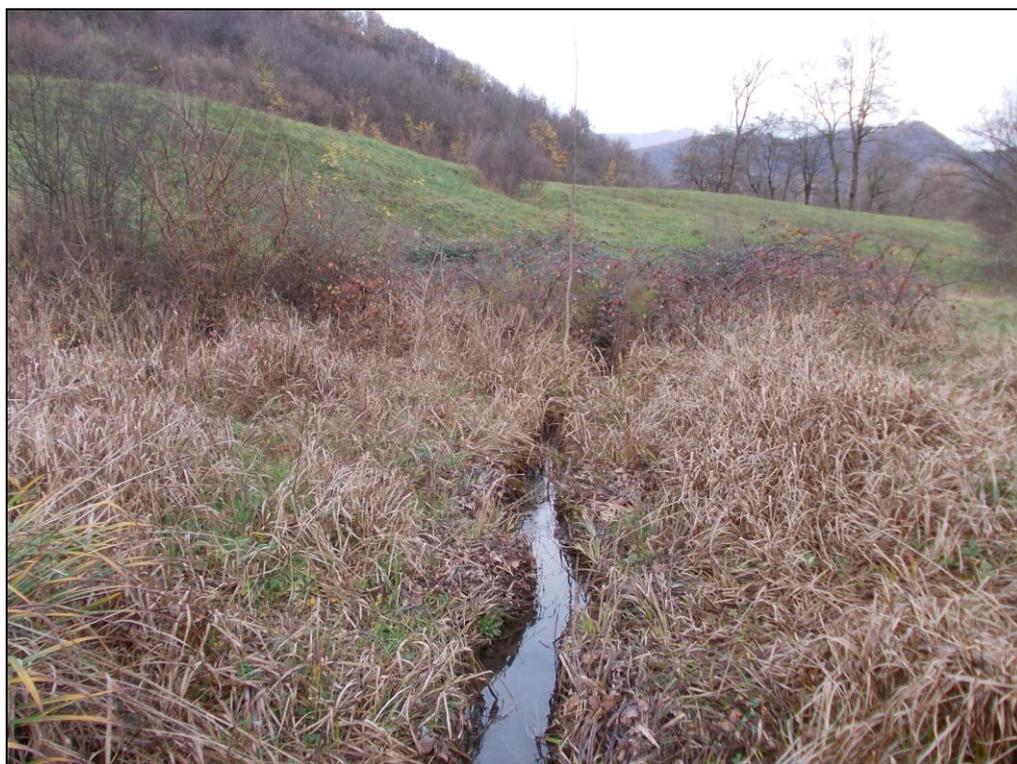
Foto 10 - Il rio GRLA_007 a monte della confluenza nel T. Malmera

Prima di immettersi nel T. Malmera, con una decisa virata a destra, forma una zona umida ampia che lo accompagna per circa 100 metri su ambedue i lati.

Questo tratto di percorso si riduce ad un modesto fosso rettilineo di ampiezza di circa mezzo metro, parzialmente soffocato dalla vegetazione, come si può notare nella fotografia che segue.

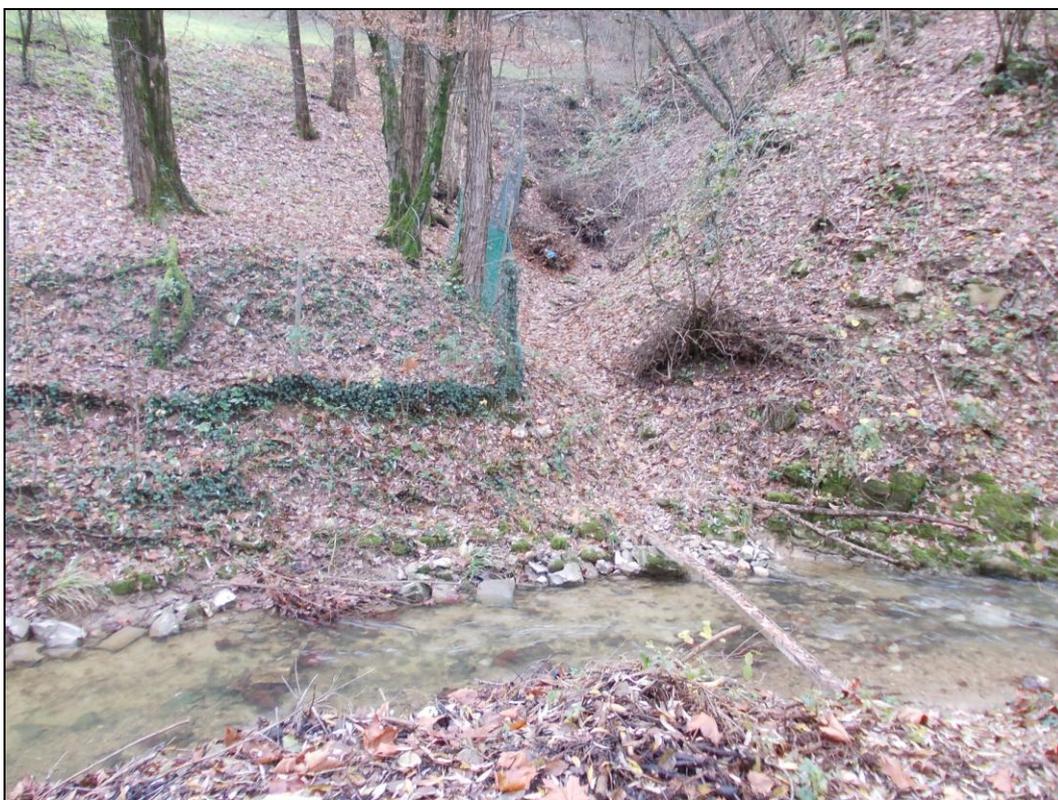
Foto 11 - Punto di immissione del rio GRLA_09 nel Malmera.

Più marcato è libero da vegetazione è il solco del rio GRLA_09 che presenta una sezione svasata e poco incisa bene osservabile alla confluenza con il T. Malmera.

Ambedue questi rii sono costituiti da un unico segmento e presentano scorrimento saltuario, legato alle piogge.

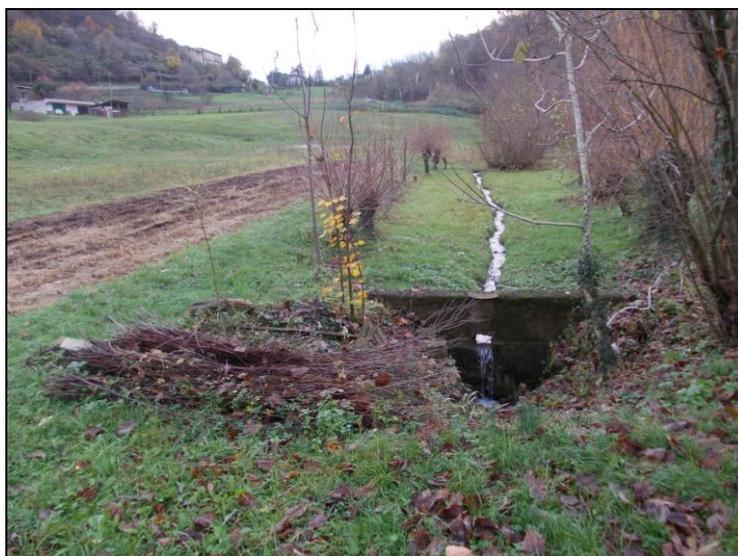
Foto 12 - Tratto a cielo aperto del Rio Montecchi a monte della cascina omonima

Nelle adiacenze della Cascina Montecchi il corso d'acqua la lambisce sul lato nord percorrendo un tratto tombinato di circa 80 m fino all'intersezione con la Via Crocifisso.

Oltrepassata la stessa il ruscello, ritornato a cielo aperto, scorre lateralmente ad un cascinale fino ad uscire dal territorio comunale e successiva immissione nella Roggia Bolgara e quindi nel F. Cherio.

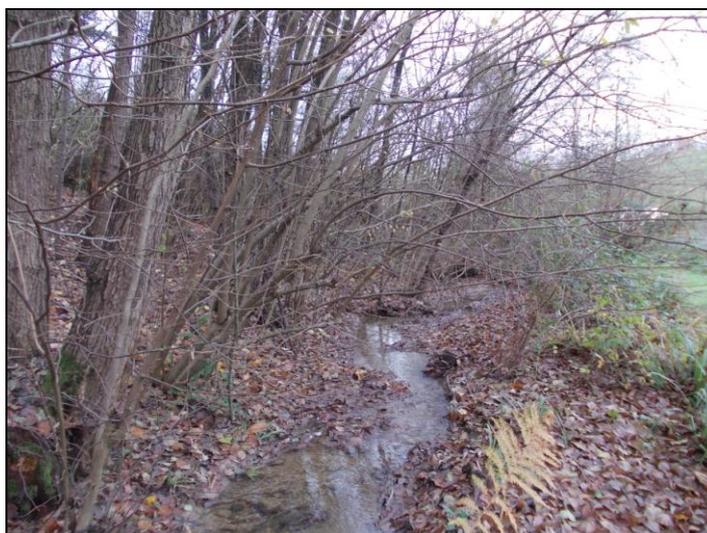
Foto 13 - Il Rio Cascina Mossani prima del tombotto

Per questo rio, che scorre al confine del territorio con Carobbio degli Angeli, confrontando la CTR e l'aerofotogrammetria, si riscontrano notevoli differenze nel percorso tali per cui non risulta chiaro se lo stesso debba essere considerato come appartenente anche al reticolo di Gorlago; in ogni caso lo vincola con la sua fascia di rispetto sul lato destro. Il suo modesto alveo, largo circa 1 metro e poco incassato, lambisce il confine comunale, in una zona semipianeggiante che viene parzialmente impregnata di acqua dall'esondazione del rio stesso. Più a valle il ruscello interseca una strada campestre sottopassandola con un tombotto che ha un diametro di oltre 1 metro ed esce dal territorio di Gorlago, immettendosi nella roggia Bolgara.

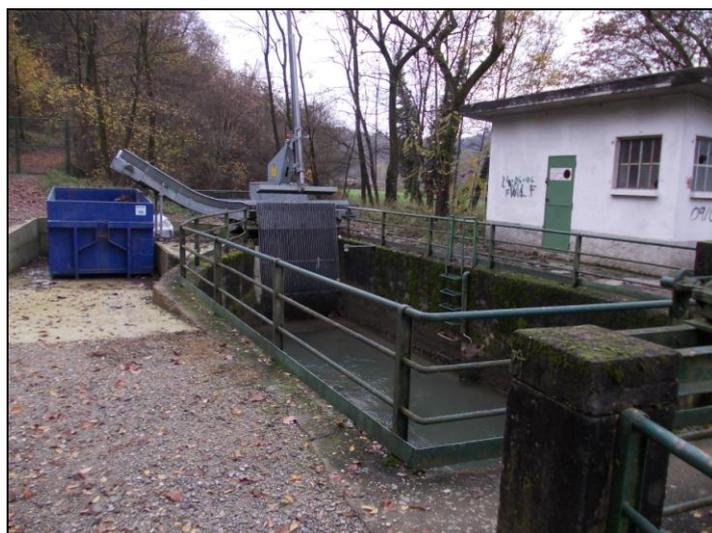
Foto 14 - La Roggia Bolgare, che alimenta la Gorlaga, nel punto di derivazione dal F. Cherio in località Montecchi

La primitiva Roggia Gorlaga infatti derivava dal F. Cherio staccandosi dalla Roggia Bolgara nella località detta Molino di Montecchio. La stessa sottopassava il corso d'acqua mediante canale coperto da impalcatura in legno, portandosi sulla sponda destra e alimentando dopo vari rientri e ulteriori derivazioni dal fiume alcuni mulini e setifici.

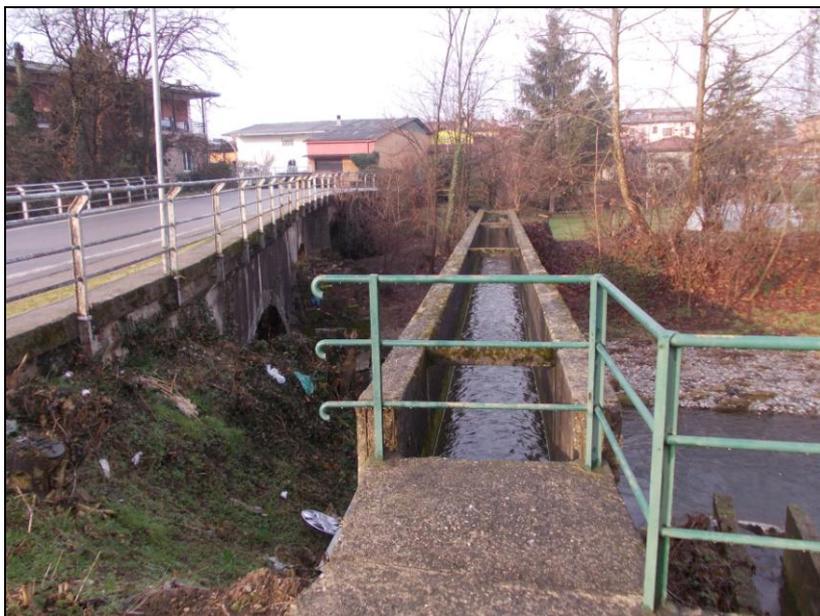
Foto 15 - La Roggia Gorlaga con il manufatto di attraversamento del F. Cherio, in località Bettole

In questo punto sovrappassa il corso d'acqua lateralmente alla strada per mezzo di un ponte-canale in prefabbricato ed entra quindi definitivamente in territorio di Gorlago con un tratto scoperto di circa 20 m. Prosegue quindi tombinata, deviando verso sud, sul lato destro della via S. Felice fino ad intersecare consecutivamente la via 1° Maggio e la variante di Cicola. A valle della stessa ricompare a cielo aperto sul lato destro di Via Virgilio dove è intersecata da alcuni passi carrai di accesso agli edifici

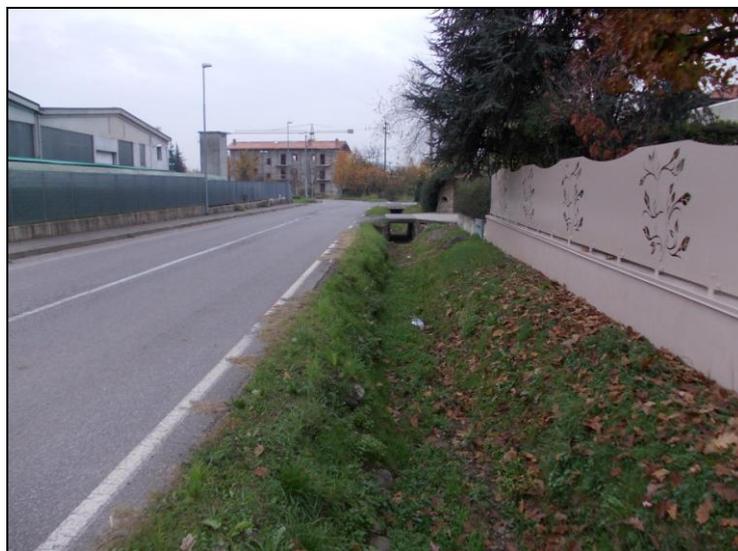
*Foto 16 - La Roggia Gorlaga lungo la Via Virgilio,
subito a valle della Variante di Cicola*

posti lateralmente alla strada. Questo tratto presenta sezione trapezia con larghezza massima di circa 1,5 m e profondità inferiore al metro.

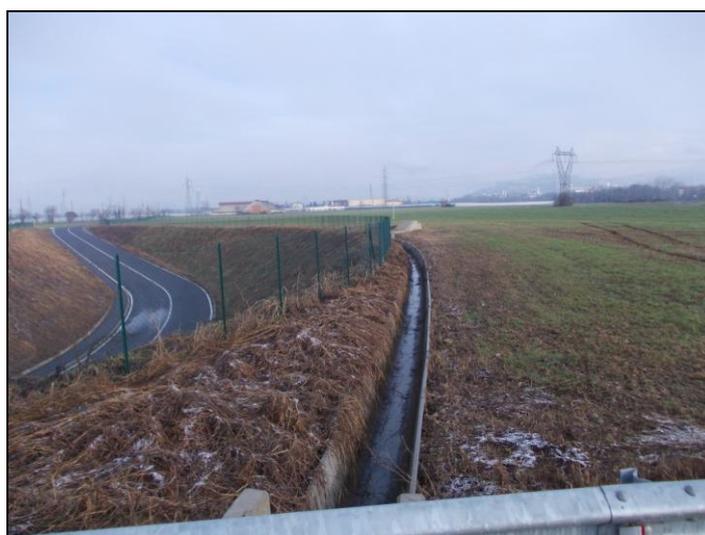
Foto 17 – Nuovo tracciato della Roggia Gorlaga al confine sud del territorio di Gorlago

Proseguendo quindi verso sud supera tombinata la linea ferroviaria Bergamo-Rovato, oltre la quale ricompare sul lato sinistro della via Virgilio, con sezione ridotta sia in ampiezza che in profondità ed assumendo l'aspetto di un fosso in terreno naturale. Mantiene le stesse caratteristiche fino quasi al confine con il territorio di Bolgare. Qui, a seguito della realizzazione della nuova strada il suo percorso è stato deviato e sostituito da un canale prefabbricato che termina contro il nuovo tracciato stradale, oltrepassandolo e deviando quindi a est, come risulta dalla sottostante fotografia.

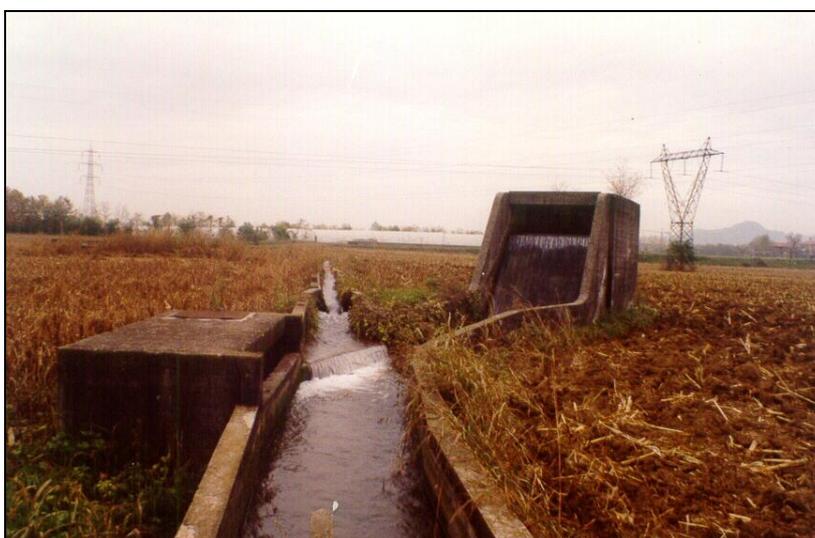
Foto 18 - Immissione della Roggia Conta nella Roggia Gorlaga

Il suo percorso, tombinato, è costituito da una tubazione in pressione, segnalata da alcune torri piezometriche ed esce a cielo aperto solo in corrispondenza di un ponte canale che la immette nella Roggia Gorlaga, originando sulla destra la roggia Contino Bolgare. Il ramo principale, oltrepassa il F.Cherio mediante canale prefabbricato e prosegue in territorio di Carobbio degli Angeli.

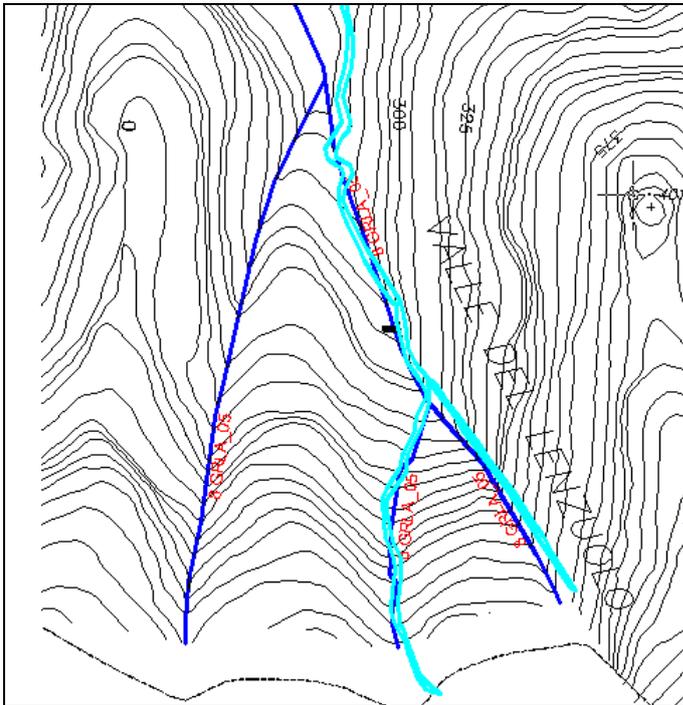
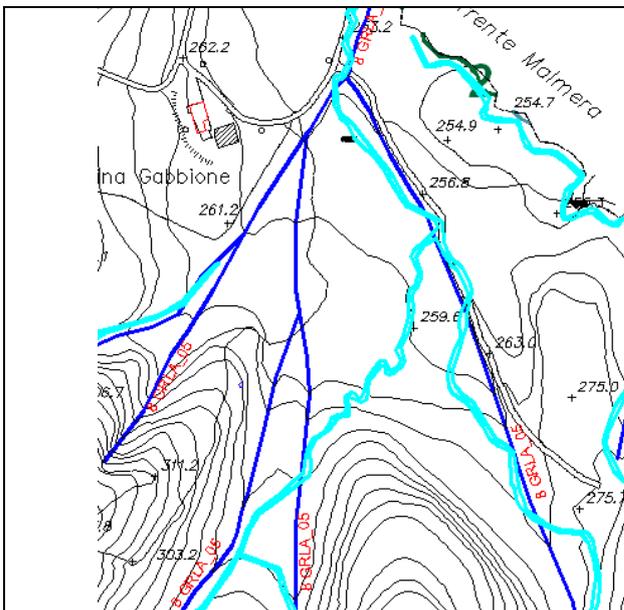
8 - Rio GRLA_05 o Rio Valle del Lenzuolo

Note.
Nella fascia collinare più elevata questo rio è riportato con un buon grado di sovrapposibilità fra la **CC** e la **ARF**. Nella prima tuttavia non è riportato il ramo ovest, che risulta netto nella CTR

Nella fascia collinare media ed inferiore si riscontrano parecchie differenze. I solchi pressochè rettilinei chiaramente identificati nella CTR e nella **ARF** sono per lo più caratterizzati da curve continue nella **CC** e non tutti vi sono rappresentati in questa ultima; alcuni rami di quest'ultima non sono individuabili sul terreno ed altri sono troncati. Ci sono grosse difficoltà di sovrapposizione.
