VALUTAZIONE DEI FABBRICATI

PRESCRIZIONI DA PIANI DI RECUPERO DEL CENTRO STORICO DEL 1992 (III stralcio) rif. scheda: 66

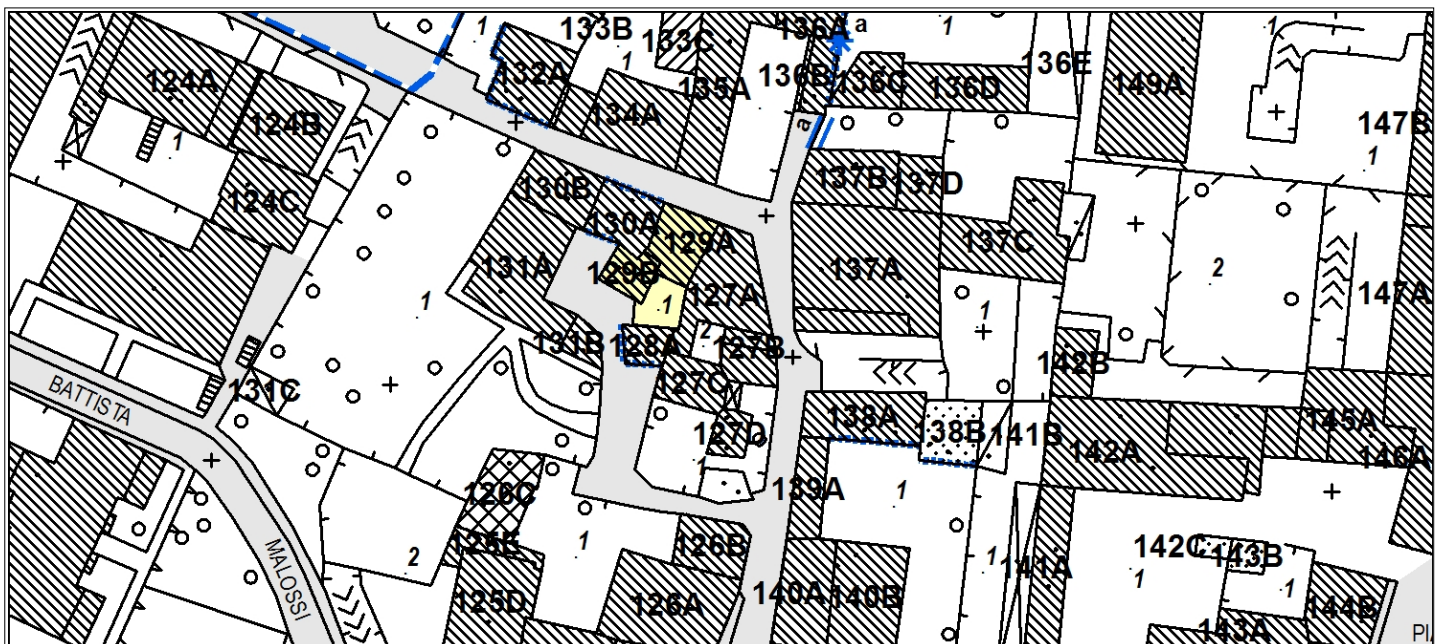
Planimetria 1:1000

corpo	breve descrizione	livello di trasformaz.	condizioni fisico funzionali	grado di intervento	prescrizioni aggiuntive	prescrizioni precedenti
A	Edificio di 2 piani su filo strada, del XV sec. Ristrutturato negli anni '60, fronte sul cortile in contrasto. Elementi di pregio: tetto in legno con copertura in coppi, murature e cornici aperture in pietra e aperture antiche	caratteri originari	buone	III		attuate
B	Edificio di 2 piani con sottotetto su filo strada, del XV sec. Ristrutturato negli anni '60. Elementi di pregio: tetto in legno con copertura in coppi.	parzialmente trasformato	buone	III		attuate

Ristrutturazione e ripristino. Adeguare il fronte sul cortile.

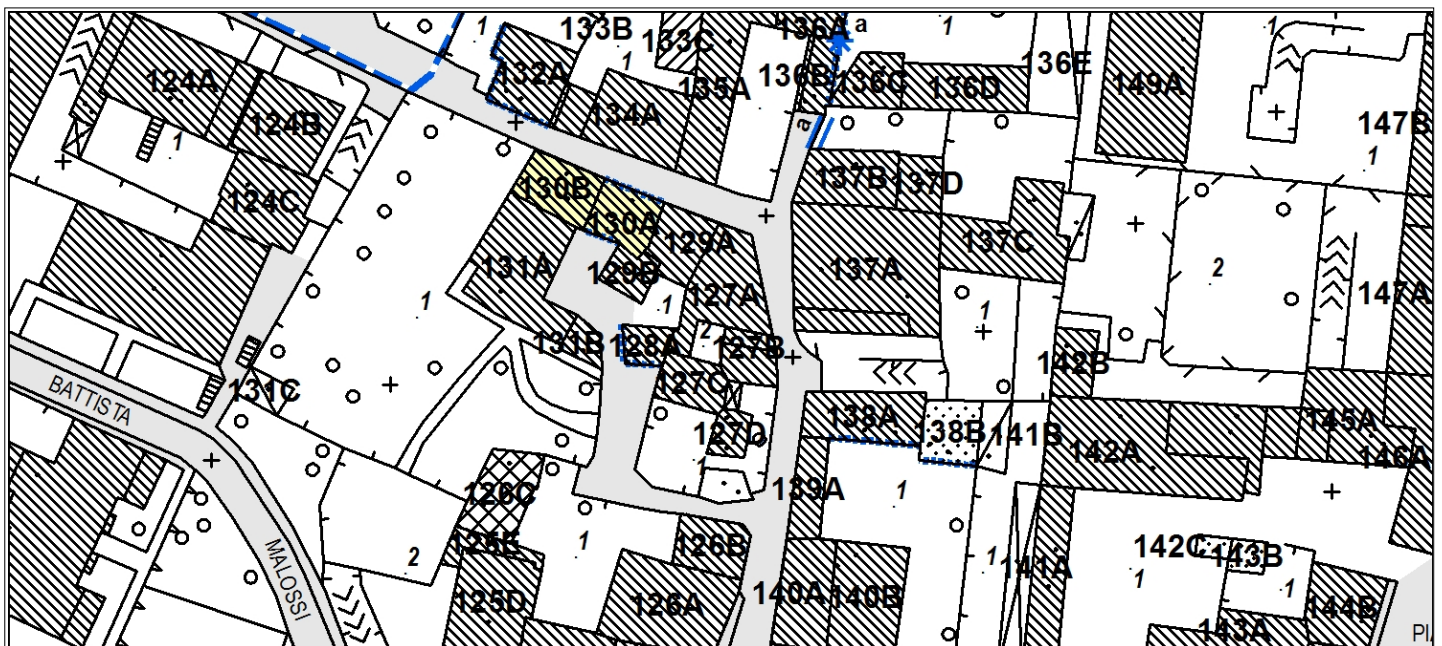
Planimetria 1:1000

corpo	breve descrizione	livello di trasformaz.	condizioni fisico funzionali	grado di intervento	prescrizioni aggiuntive	prescrizioni precedenti
A	Torre medioevale di 3piani e sottotetto su filo strada del'200,manomesa nei secoli successivi, ristrutturata malamente negli anni '70 con aggiunta di scala metallica.Elem. pregio: volte al PT,murature medioevali.	trasformato	buone	III	facciate da riambientare	non attuate
B	Edificio medioevale di 3 piani su filo strada del '200. Elementi di pregio: tetto in legno con copertura in coppi, muratura e contorno aperture in pietra, volte al PT, murature medioevali.	caratteri originari	buone	III		attuate

130A: Restauro e risanamento conservativo con vincolo parziale. **130B:** Ristrutturazione e ripristino.

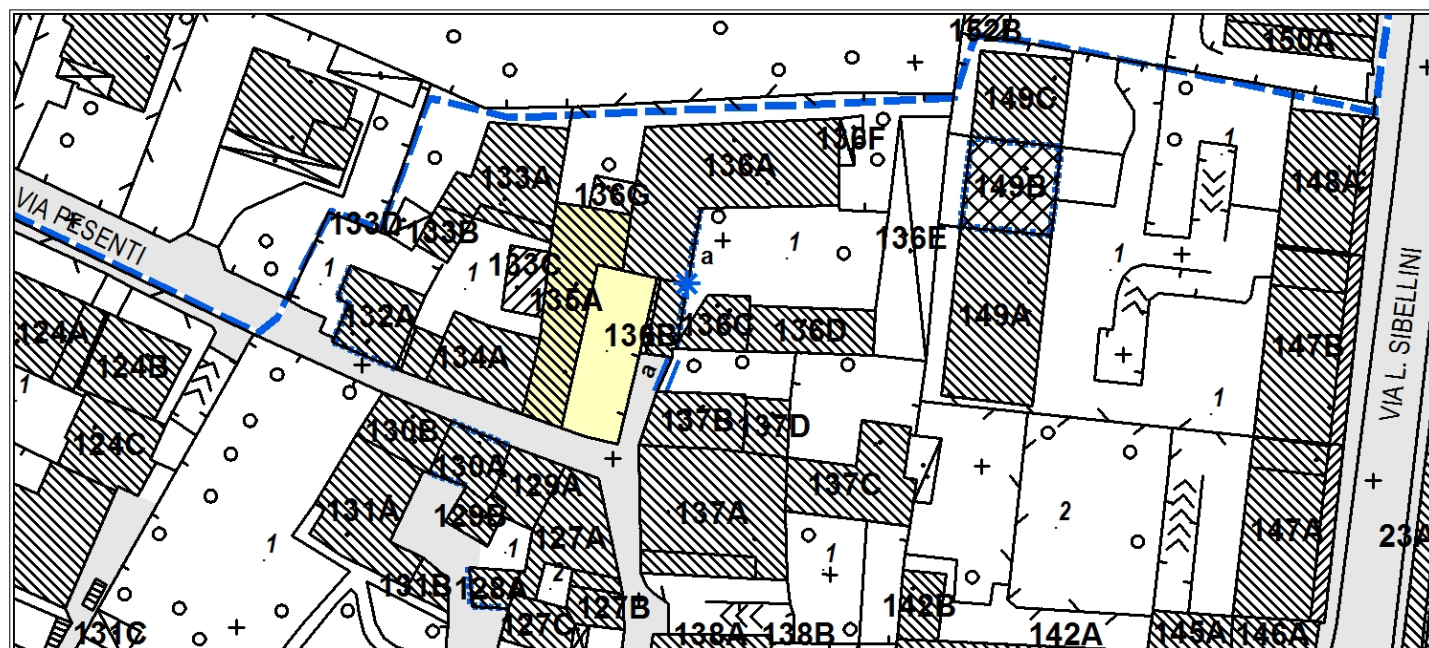
Planimetria 1:1000

corpo	breve descrizione	livello di trasformaz.	condizioni fisico funzionali	grado di intervento	prescrizioni aggiuntive	prescrizioni precedenti
A	Edificio di 2 piani di epoca incerta, ristrutturato nel 1986. Elementi di pregio: volte al PT	parzialmente trasformato	buone	III		non attuate

Ristrutturazione e ripristino.

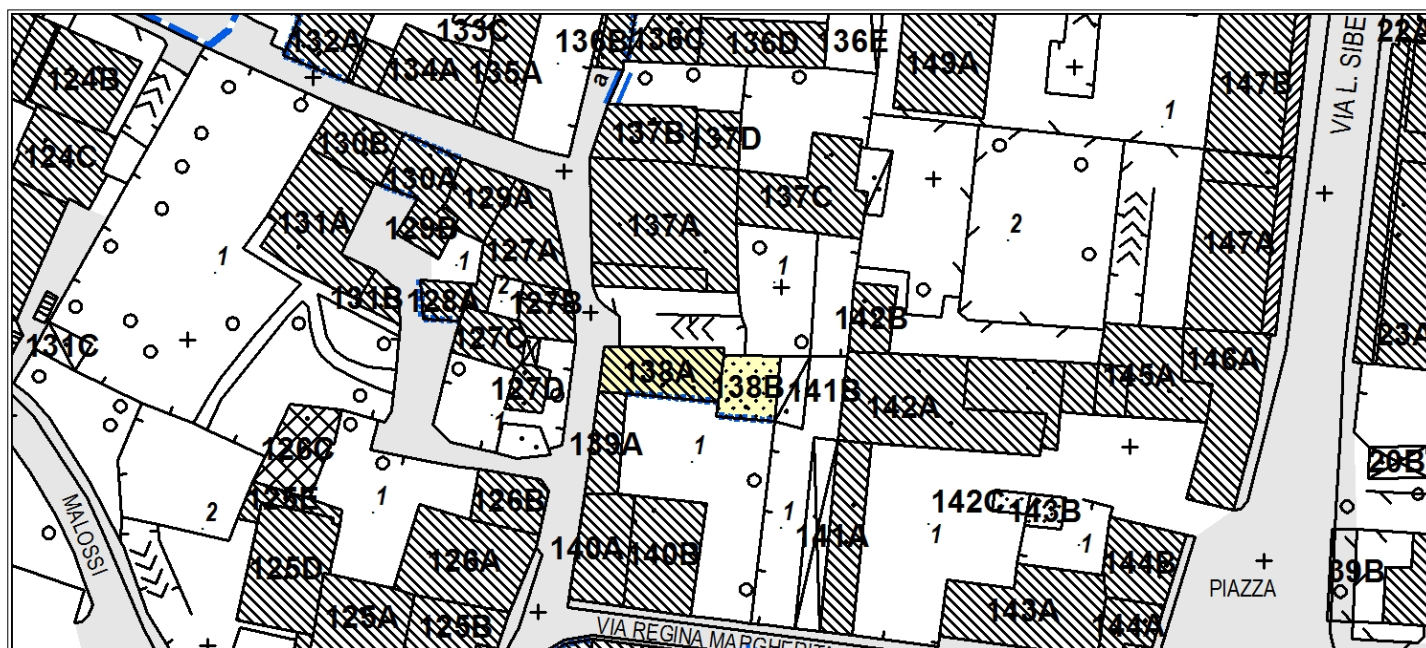
Planimetria 1:1000

corpo	breve descrizione	livello di trasformaz.	condizioni fisico funzionali	grado di intervento	prescrizioni aggiuntive	prescrizioni precedenti
A	Edificio residenziale di 2 piani del '700. Elementi di pregio: tetto in legno con copertura in coppi, tracce di muratura in pietra	parzialmente trasformato	mediocri	IV	facciata da riambientare (sostituire serramenti)	non attuate
B	Costruzione accessoria di un piano adibita a box-deposito del '900. Elementi di pregio: tetto in legno con copertura in coppi	caratteri originari	mediocri	IV	facciata da riambientare (sostituire serramenti)	non attuate

Ristrutturazione e ripristino. Sostituire i serramenti in alluminio non adeguati

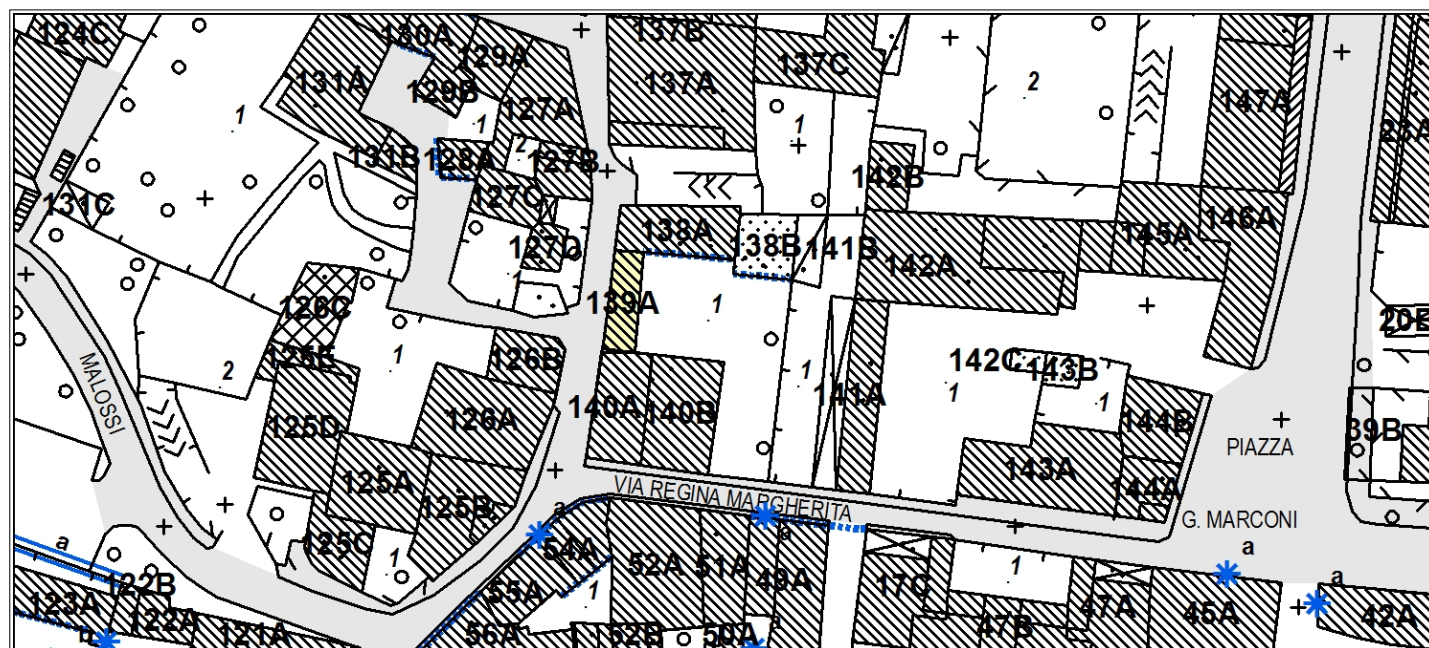
Planimetria 1:1000

corpo	breve descrizione	livello di trasformaz.	condizioni fisico funzionali	grado di intervento	prescrizioni aggiuntive	prescrizioni precedenti
A	Edificio di 2 piani del '700, facente parte di una corte su filo strada. Elementi di pregio: tetto in legno con copertura in coppi, davanzali in pietra.	caratteri originari	mediocri	III	sostituire serramenti	non attuate

Ristrutturazione e ripristino. Sostituire i serramenti in alluminio non adeguati

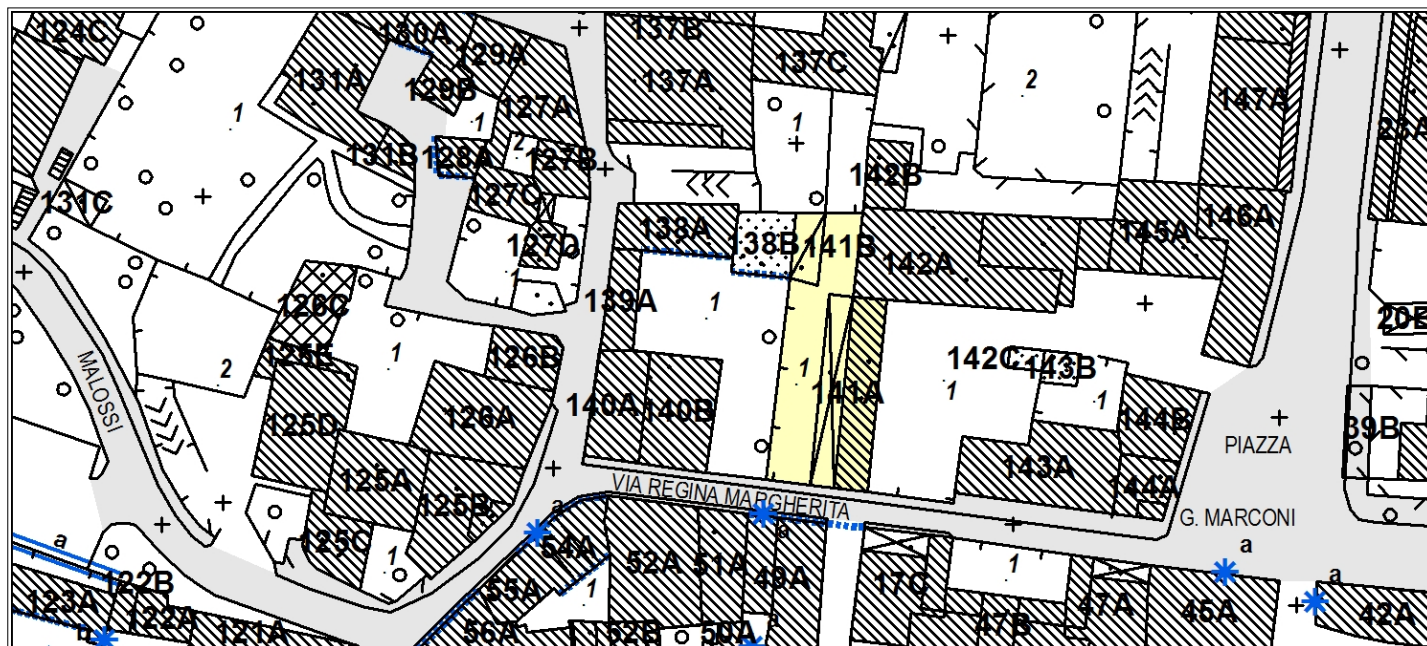
Planimetria 1:1000

corpo	breve descrizione	livello di trasformaz.	condizioni fisico funzionali	grado di intervento	prescrizioni aggiuntive	prescrizioni precedenti
A	Costruzione di 2 piani su preesistenze del '700, recentemente trasformato, con loggiato e porticato. Elementi di pregio: tetto in legno.	trasformato	mediocri	IV	ritinteggiare	attuate
B	Costruzione accessoria di un piano.	caratteri originari	mediocri	V		non attuate

141A: Ristrutturazione urbanistica: consentito ampliare a ovest con portico e loggiato profondo 2,5 metri. L'edificio dovrà essere complessivamente adeguato. **141B:** Demolizione, sarà possibile realizzare un'autorimessa interrata.
